## MICROESTRUCTURA Y PROPIEDADES MECÁNICAS DE UNA JUNTA SOLDADA DE PLACAS BICAPA API X60/316L

ARTÍCULO DE INVESTIGACIÓN CIENTÍFICA

## MICROSTRUCTURE AND MECHANICAL PROPERTIES OF A WELDED JOINT OF API X60/316L CLADDED PLATES

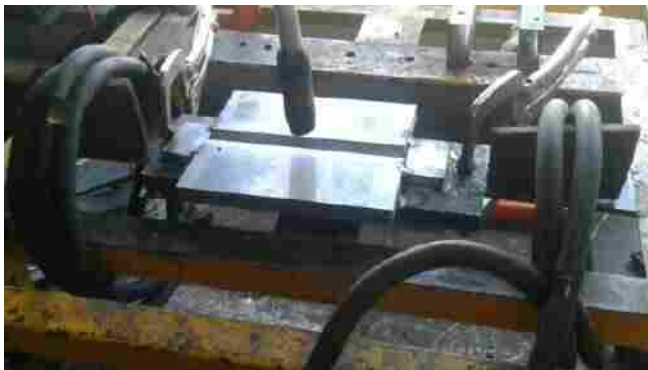
Figura 3. Arreglo experimental para soldar las placas bimetálicas con aplicación de campo magnético externo.

La Figura 2 representa la preparación de la junta con un bisel a 30° y talón de raíz de 1 mm basado en la norma ISO 9692-4 para espesores menores de 18 mm. La soldadura se llevó a cabo con 4 pasadas, empezando con una pasada de raíz con el electrodo ER316L y las 3 subsecuentes con el electrodo ER70s-6. En la Figura 3 se puede observar que el arreglo de bobinas consta de 3 espiras de entrada y 2 de salida mismo que se utilizó para la depositación de soldadura para el revestimiento, las placas a unir se colocaron a mitad de las dos bobinas y el campo magnético se mantuvo durante 1 minuto al final de cada pasada.

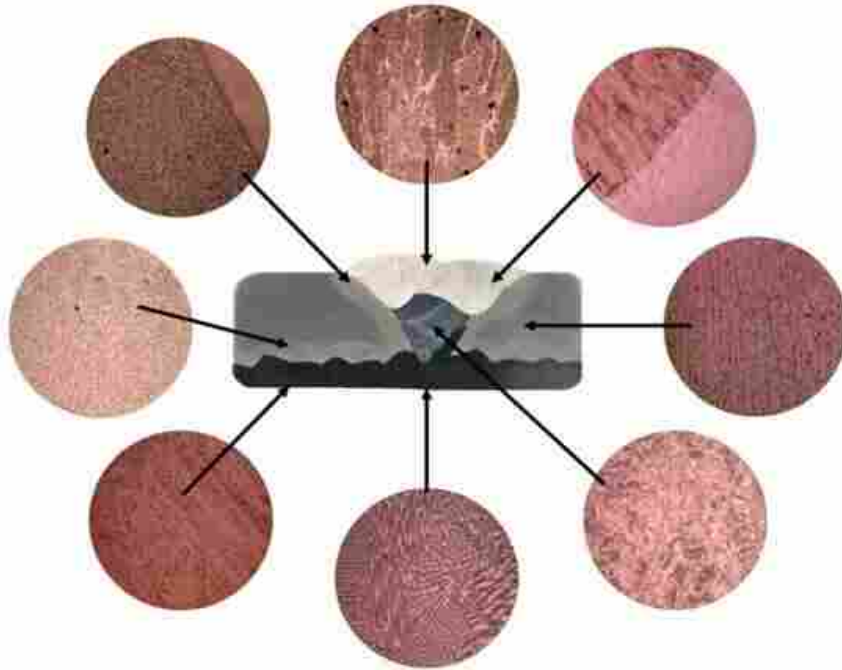
Figura 6. Caracterización metalográfica de la junta soldada de placas de acero al carbono API Spec 5L X60 con revestimiento de acero inoxidable 316 L.

La unión soldada de las placas bimetálicas presentó una gran variedad de zonas debido principalmente a la diferencia en la composición química entre el acero C-Mn y el acero inoxidable 316L, así como a los ciclos térmicos y el calor aportado. En la junta se observó la variación en el tamaño y forma de los granos al igual que zonas en donde hubo refinamiento de grano por las pasadas de soldadura subsecuentes. También, fue evidente el crecimiento de los granos en las ZAT, alteración química y presencia de fases como la martensita, y zonas donde se observa claramente el crecimiento dendrítico en dirección a la salida del flujo del calor. Lo anterior se puede ver de manera ilustrativa en la Figura 6.

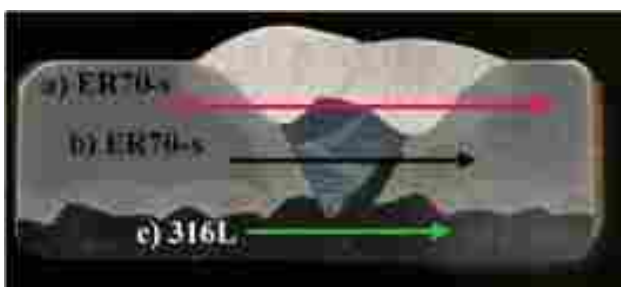
Figura 8. Niveles en que se realizaron los barrios de microdureza Vickers en la junta soldada.

Los perfiles de microdureza se hicieron para evaluar y comparar los valores en cada una de las zonas de la junta soldada. Se realizando 3 líneas de mediciones en diferentes niveles de espesor de la junta cómo se presenta en la Figura 8. Se comenzó con un barrido de mediciones en los cordones superiores, Figura 9a), en donde los valores tuvieron un comportamiento poco variable, las mediciones más bajas estuvieron en el material base, hubo un incremento de 20 HV en la ZAT, y en el cordón se registraron valores de hasta 270 HV. Posteriormente se hicieron mediciones en la zona central de la probeta en donde el comportamiento de estos valores fue muy drástico de forma comparativa entre la zona del material base y la zona del cordón. En la gráfica de la Figura 9b) se puede apreciar que el material presenta una microdureza similar a la del MB, sin embargo, al empezar la medición en la zona de la interfaz los valores incrementan considerablemente al igual que toda el área del cordón con valores de hasta 420 HV, duplicando el valor de la microdureza del material base. Esto se debe a la presencia de la martensita formada en esa área causada por la composición química que se genera durante la realización de la soldadura y el enfriamiento rápido.
