ACCIONES URBANAS PARA LA MITIGACIÓN DE RIESGOS POR FENÓMENOS METEOROLÓGICOS EN CHETUMAL

ARTÍCULO DE INVESTIGACIÓN CIENTÍFICA

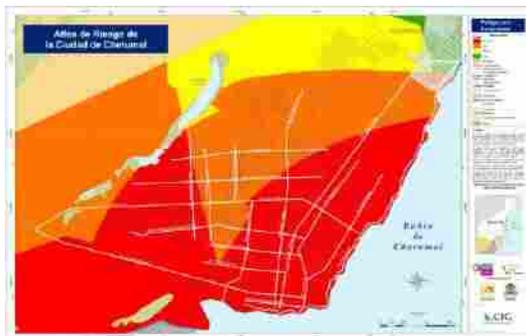
Figura 2. Peligro por huracanes en la ciudad de Chetumal

Chetumal tiene temperaturas que oscilan entre los 19°C y los 33.2°C, con un promedio de 27°C, el tipo de clima de la ciudad es (AW) cálido subhúmedo con lluvias en verano con una precipitación media anual de 1179.7mm y una humedad relativa del 77%; la dirección y fuerza de los vientos dominantes son del este - sureste, con una velocidad media de 3.4 m/s (CONAGUA). El régimen de lluvias está afectado por los huracanes que se originan en los centros de presión del océano Atlántico y Mar Caribe, estos fenómenos tienen una incidencia que transcurre entre los meses de junio a noviembre, localizándose la ciudad de Chetumal dentro de sus trayectorias (Figura 2).

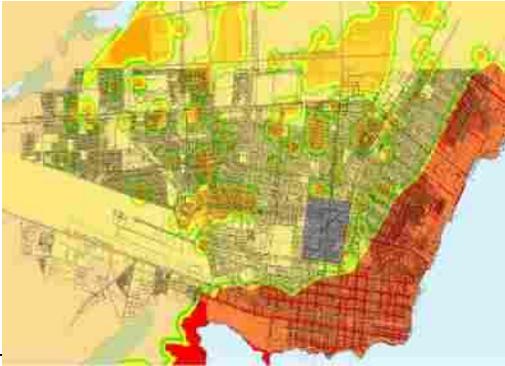
Figura 3. Peligro por inundaciones en la ciudad de Chetumal

La ciudad de Chetumal pertenece a un área de alta precipitación pluvial, las máximas registradas se presentan en épocas de huracanes y provocan inundaciones, mismas que se hacen más peligrosas, ya que el sistema de alcantarillado y las obras de drenaje pluvial son escasas; además por su localización en las costas del mar Caribe, la ciudad está expuesta a inundaciones marítimas provocadas por las olas y mareas que producen los huracanes (Figura 3).

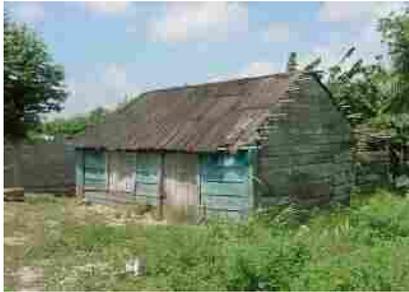
Foto 1. Vivienda precaria
Fuente: Propia

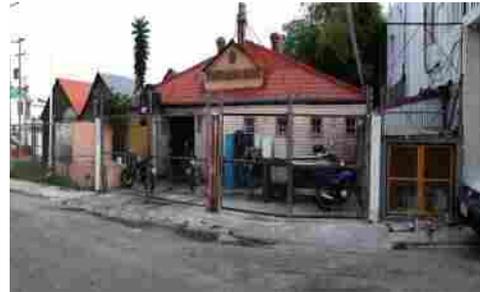
Foto 2. Vivienda vulnerable en temporada de lluvias
Fuente: Propia

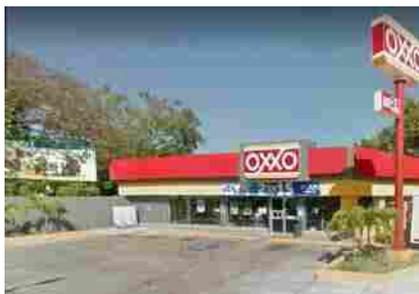
Foto 3. Edificación vulnerable
Fuente: Propia

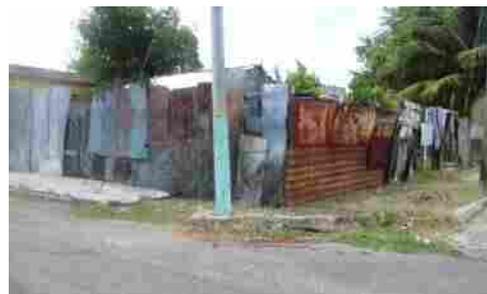
Foto 4. Vivienda y entorno vulnerable
Fuente: Propia
